Konferencja ATESTU – wizyta techniczna w Stacji Uzdatniania Wody

W stacji uzdatniania wody można nie tylko się utopić. Uczestnicy ubiegłorocznej konferencji ATESTU mieli okazję obserwować różnorakie zagrożenia zawodowe i stosowane środki ochronne w trakcie wizyty technicznej w Stacji Uzdatniania Wody RUDAWA należącej do Wodociągów Miasta Krakowa.

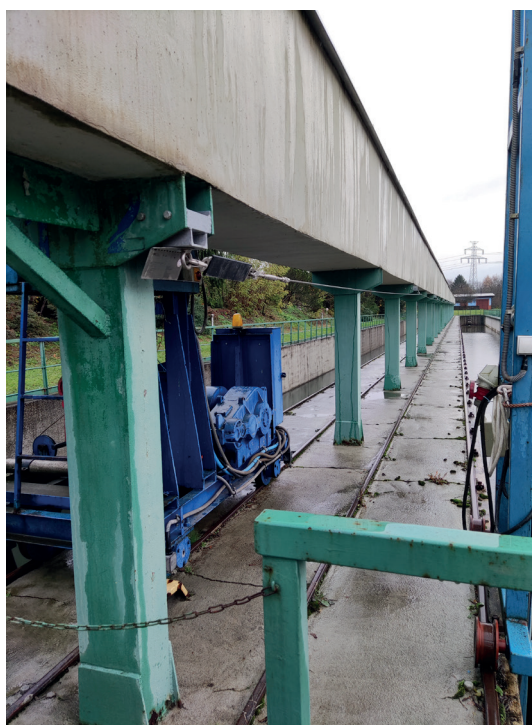
fot. 1. Lina zabezpieczająca wzdłuż długiego zbiornika.

i opuszczenie pracownika do pustego zbiornika. Przy długich zbiornikach zamontowano linę służącą do przypięcia linki asekuracyjnej od szelek chroniących przed upadkiem z wysokości przy poruszaniu się wzdłuż zbiorników (fot. 1). Przepisowe bariery, a czasem i drabiny dostępne, obserwowaliśmy także na kilku budynkach o płaskich dachach.

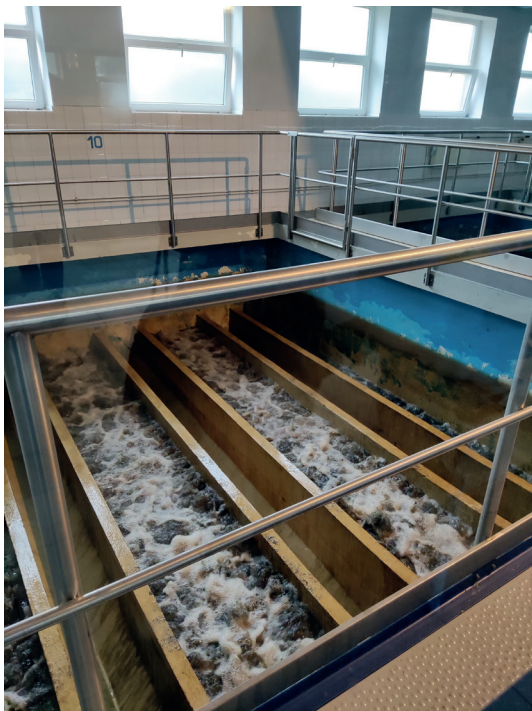
fot. 2. Płukanie filtrów piaskowych.

Uczestnikom wycieczki zaprezentowano fragment procesu technologicznego polegającego na płukaniu złoża w filtrach piaskowych: przelewanie się wody w korytach stanowiło widok wręcz hipnotyzujący (fot. 2). Piasek w tych filtrach nie ulega zużyciu, ale jak wino, im „starszy” tym lepszy, dlatego do dziś duża jego część pochodzi jeszcze z lat 50-tych. Następnym etapem są filtry węglowe, po przejściu których woda jest już kryształicznie czysta.

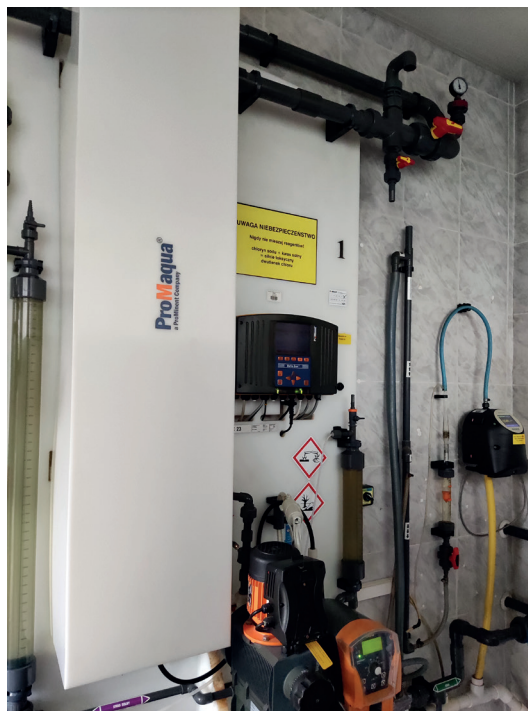
fot. 3. Sterownia procesu chlorowania.

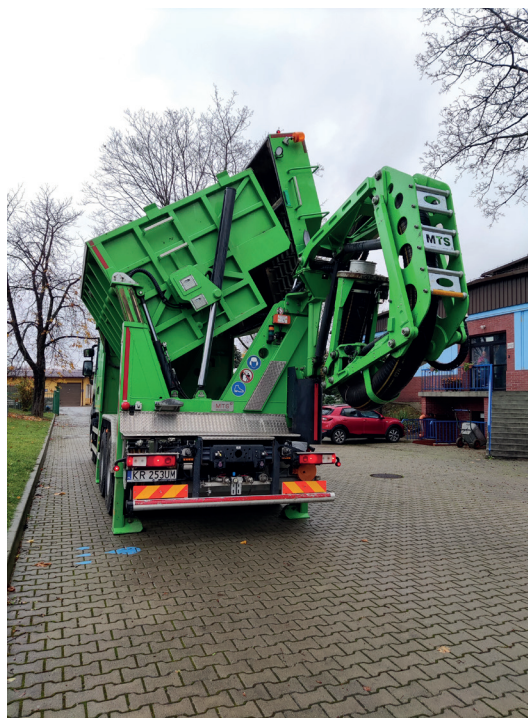
Zdj. 4. Koparka ssąca.

samochodu. Czyszczenie odbywa się ciśnieniem około 200 atmosfer. Kolejnym samochodem była koparka ssąca. Jej głównym zadaniem jest odsysanie błota, gruzu, kamieni przy naprawach sieci wodociągów. Zaprezentowano nam sterowanie elementem ssącym, czyli szerokim węzłem ssącym umocowanym na ruchomym wysięgniku hydraulicznym, a także sterowanie zbiornikiem na zasysany materiał, komorą separacyjną, wyładunkiem kontenera (fot. 4).
